XXVI CONVEGNO INTERNAZIONALE  
DELLA CERAMICA

S. Paragorio di Noli - abside

## I BACINI DI S. PARAGORIO \* IL DISTACCO E IL RESTAURO

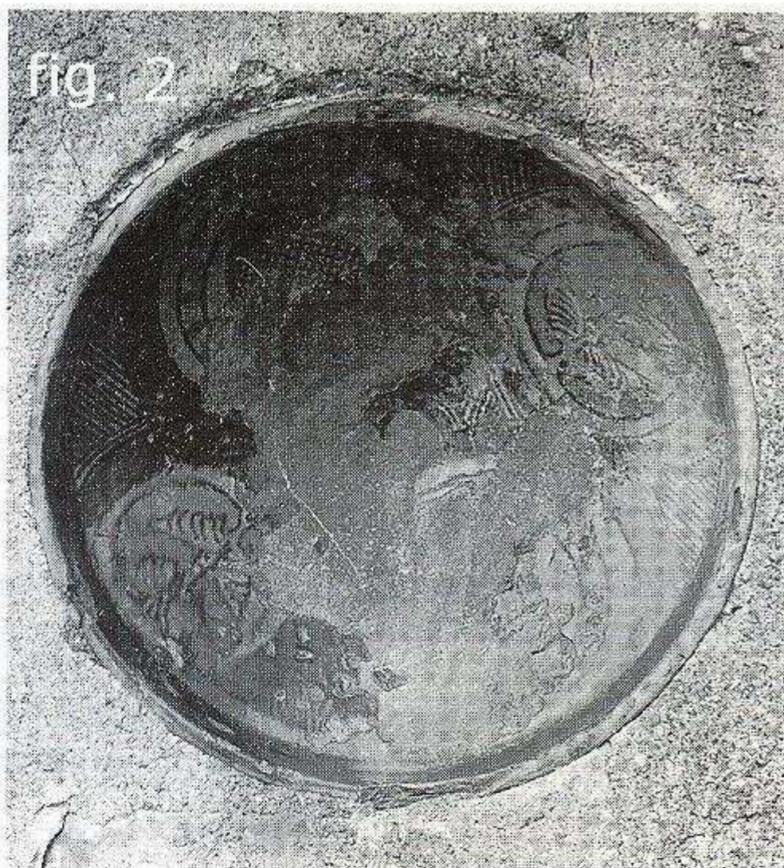
- 7 – perdita della decorazione nella parte centrale del cavetto; fessurato e forato da colpi subiti durante la messa in opera (frammenti ritrovati in scaglie nella malta di allettamento). Diffusi depositi calcarei e particellato.

Fig. 2 – Il bacino n. 7 in posto.

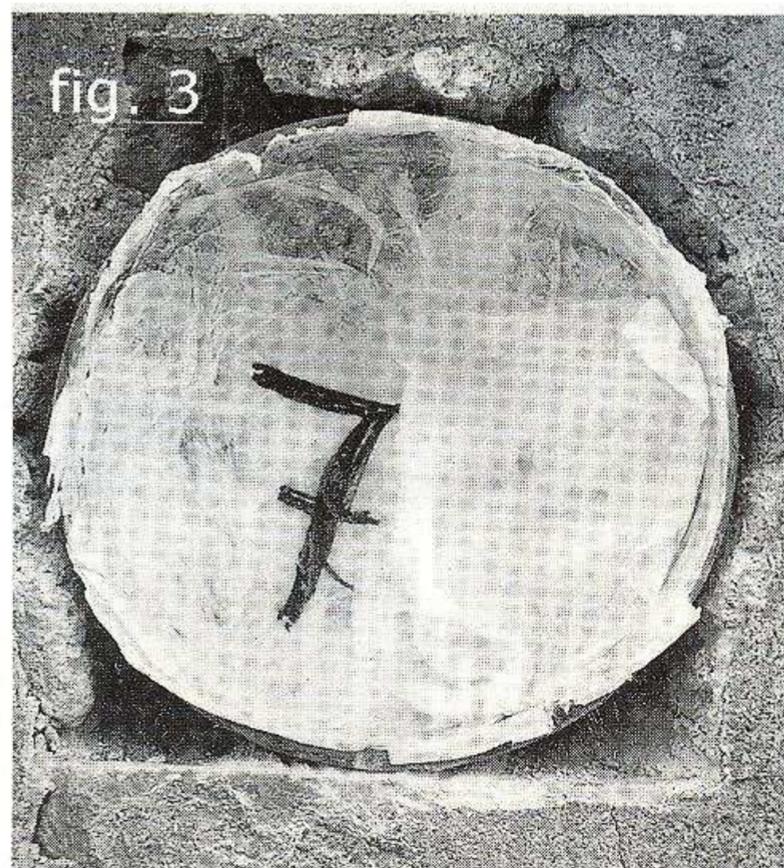
Fig. 3 – Il bacino n. 7 durante il distacco.

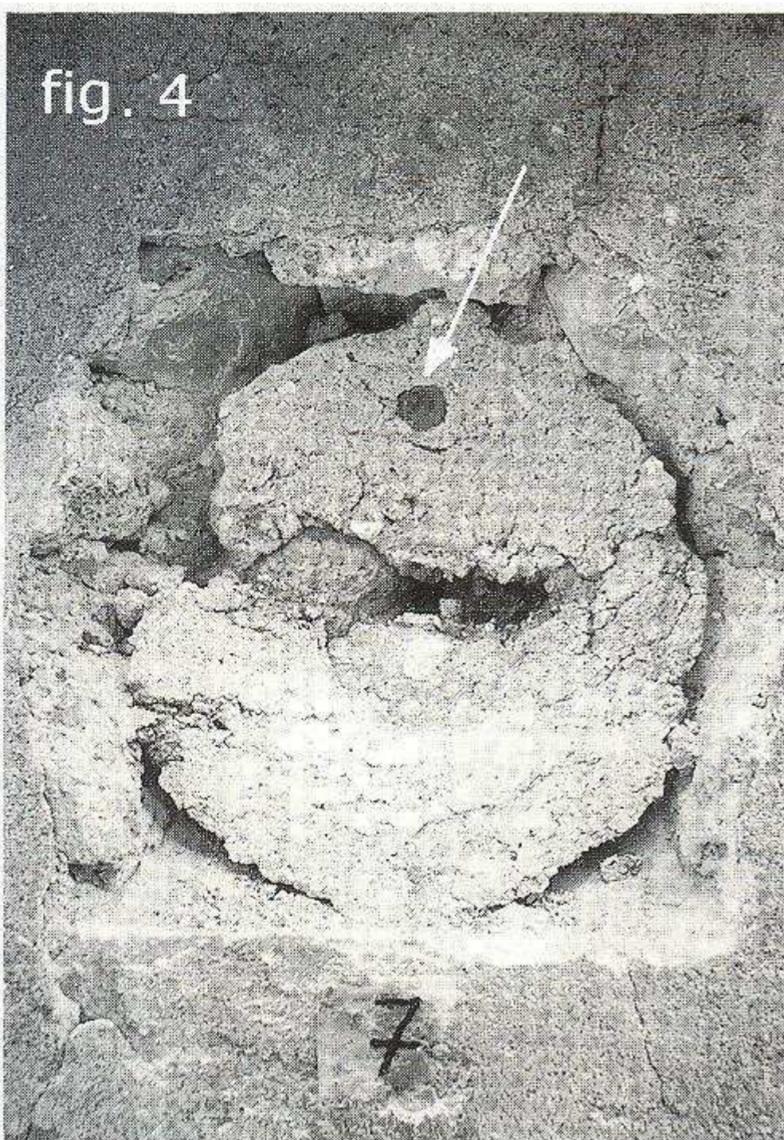
I bacini 5 e 7 hanno conservato inglobati nella malta alcuni frammenti staccati durante la fase di inserimento.

Fig. 4 – La sede del bacino n. 7 dopo il distacco, con il punto in cui la ceramica è inglobata nella malta.

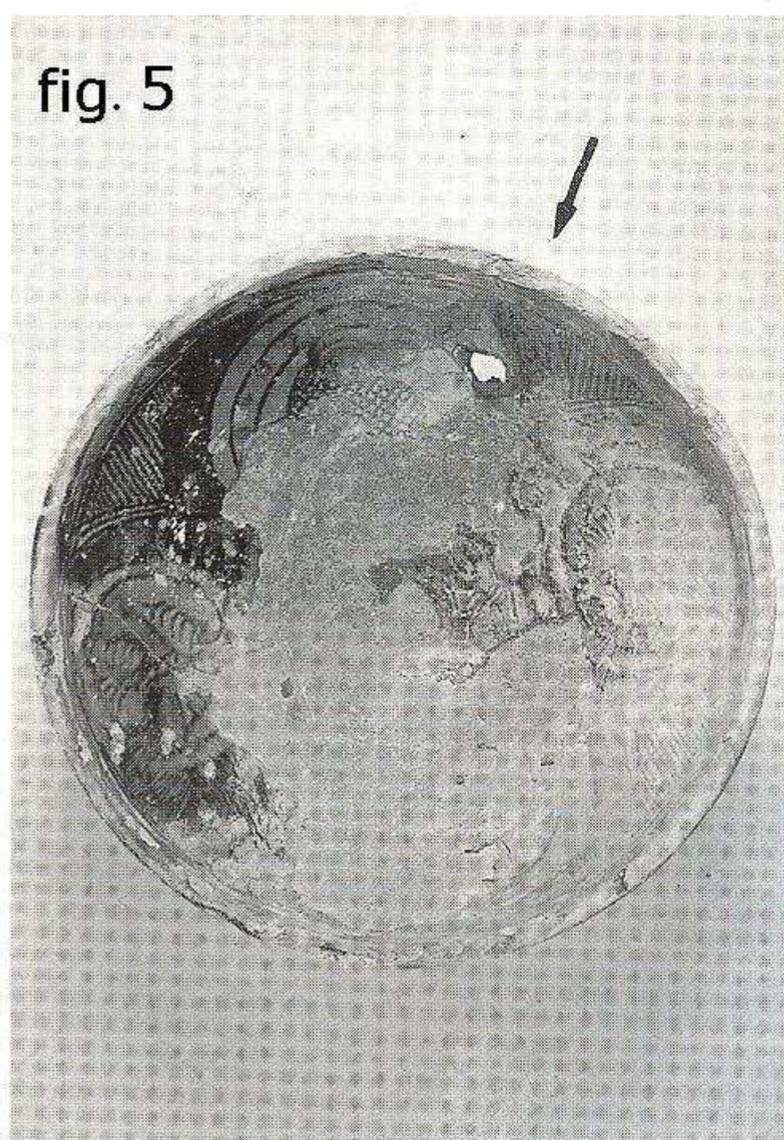
I bacini 2, 4, 5, 7 e 10, hanno subito lesioni anche nel momento in cui sono stati spinti con forza nella malta di allettamento. Il caso del bacino 11 si contraddistingue per l'irregolarità della sua sede, che non è stata modificata a scapito invece della ceramica, spezzata in più parti, subendo notevoli danni.

Fig. 5 – Il bacino n. 7 dopo il distacco, dove si evienzia la parte mancante dovuta alla messa in opera.
