XXVI CONVEGNO INTERNAZIONALE  
DELLA CERAMICA

S. Paragorio di Noli - abside

## I BACINI DI S. PARAGORIO \* IL DISTACCO E IL RESTAURO

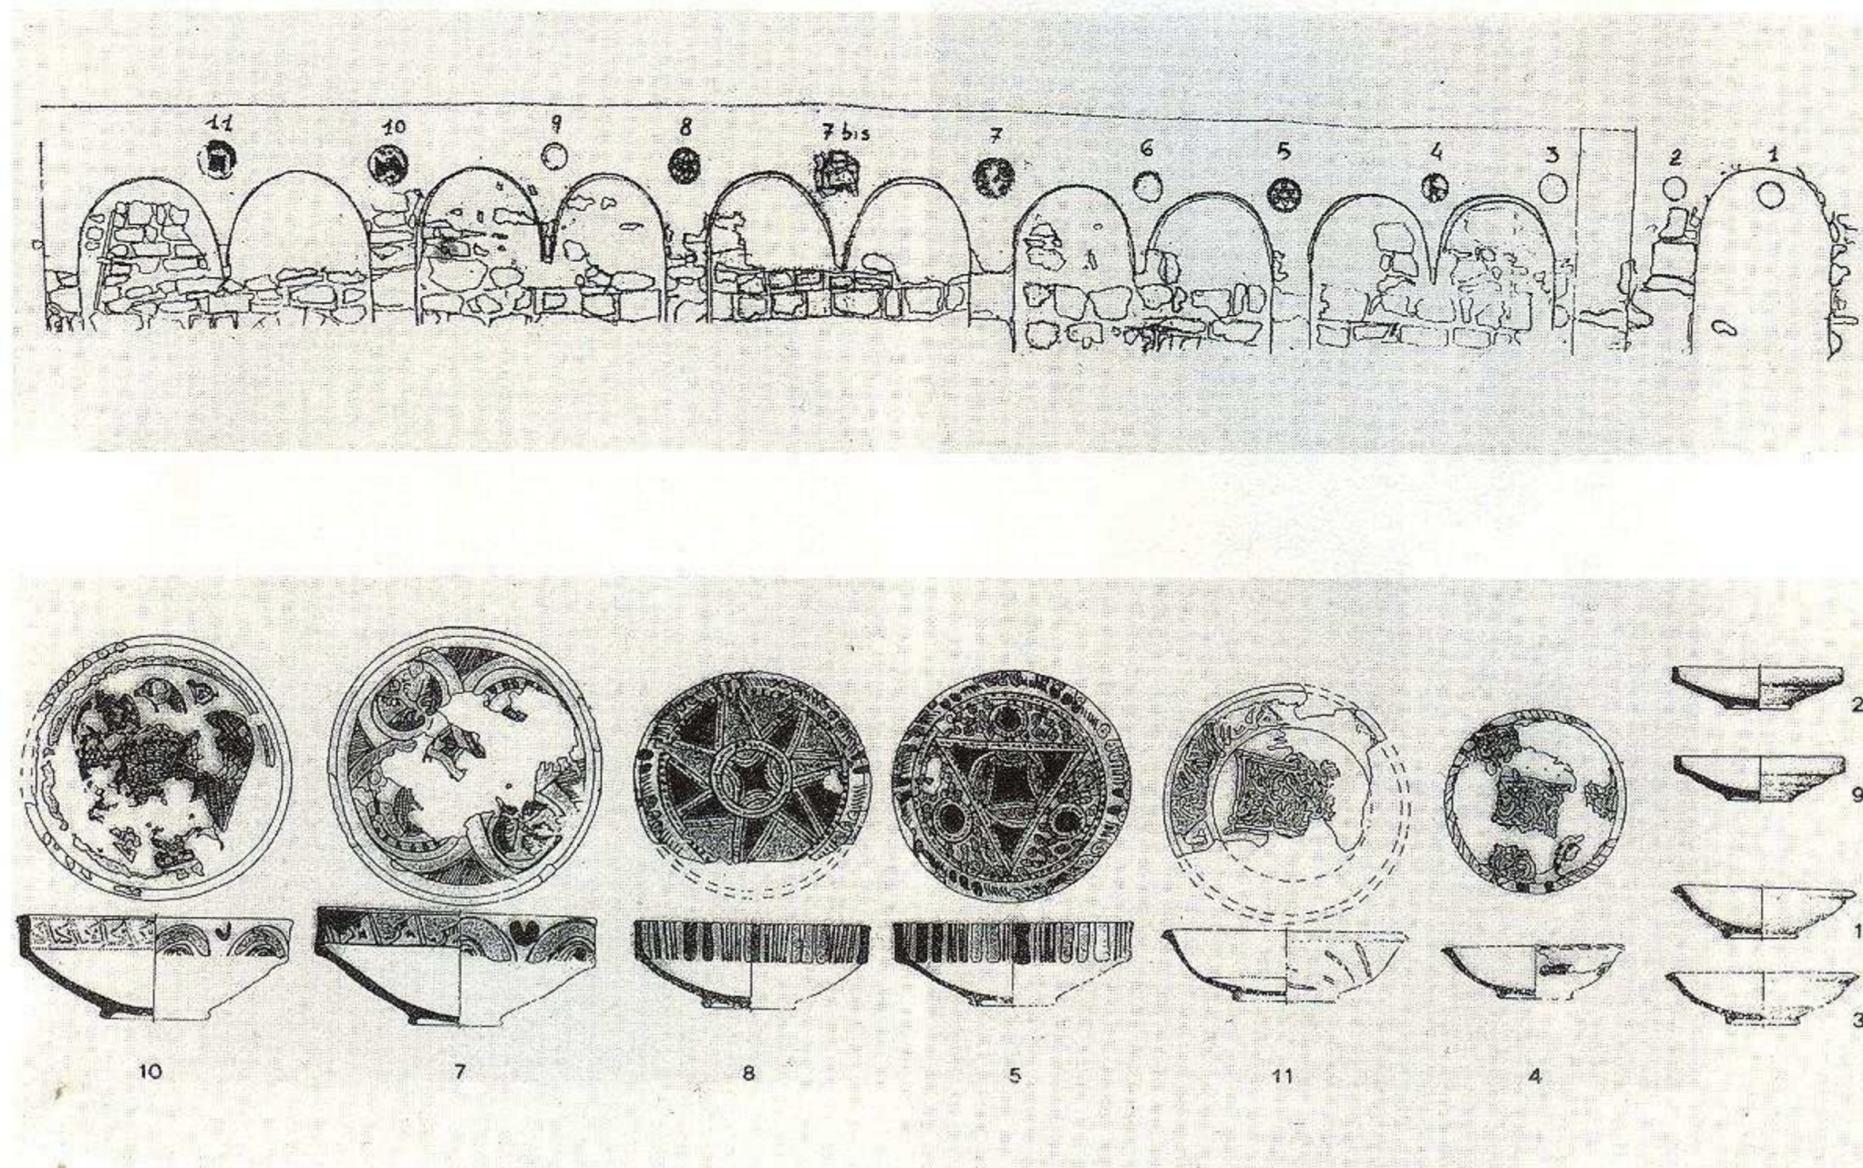
Nel caso dei bacini 8, 10 e 11, lo spazio risparmiato, a causa di alcune irregolarità delle pietre, è di poco inferiore al diametro del bacino che alloggiavano. Per questo motivo, in prossimità delle sporgenze, la ceramica è stata "adattata" per consentirne l'inserimento.

I bacini 2, 4, 5, 7 e 10, hanno subito lesioni anche nel momento in cui sono stati spinti con forza nella malta di allettamento. Il caso del bacino 11 si contraddistingue per l'irregolarità della sua sede, che non è stata modificata a scapito invece della ceramica, spezzata in più parti, subendo notevoli danni.

I bacini 5 e 7 hanno conservato inglobati nella malta alcuni frammenti staccati durante la fase di inserimento.

- 5 – ben conservata la decorazione; ricoperto di patina calcarea e particellato. Frammento staccato ma conservato inglobato nella malta di allettamento (danno causato durante la messa in opera).

- 7 – perdita della decorazione nella parte centrale del cavetto; fessurato e forato da colpi subiti durante la messa in opera (frammenti ritrovati in scaglie nella malta di allettamento). Diffusi depositi calcarei e particellato.

- 10 – la decorazione è fortemente compromessa: il rivestimento si è in gran parte staccato e la vetrina rimasti tende a scagliarsi. Murato frammentario, lesionato durante la messa in opera,

– 4 – fessurato in situ con due piccoli fori provocati durante la messa in opera, perdita di buona parte di invetriatura.

– 11 – fessurato e spezzato durante la messa in opera (circa metà della ceramica è andata perduta). Rivestimento e decorazione ben aderente al supporto in terracotta, conservata con macchie scure; patina calcarea diffusa e deposito di particellato.

Fig. 1 – Sequenza dei bacini murati nell'abside, tipologia delle forme e decorazioni ceramiche.

Il distacco ha consentito di adottare in laboratorio metodiche più efficaci ai fini della conservazione. Si è completato il consolidamento della ceramica, l'ancoraggio delle vetrine e sono state risarcite le parti mancanti. In particolare è stata fatta una più approfondita pulitura delle patine calcaree e dei depositi di particellato, con prolungati impacchi di acqua distillata e, meccanicamente, con l'azione del bisturi in modo da rendere possibile una migliore leggibilità della decorazione e un sufficiente recupero degli elementi cromatici.
